Encuentro Internacional de
Educación en Ingeniería ACOFI

La historia del pavimento enfermo del parque del Cholado: estudio de caso

Evelyn Tatiana Tobar

**Pontificia Universidad Javeriana
Cali, Colombia**

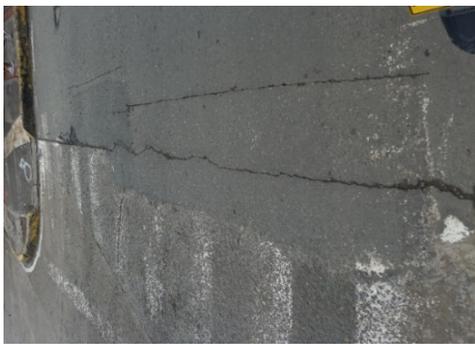
Figura 6. Fallas identificadas (a) Fisura transversal (carera 10), (b) Bache y desprendimiento de agregados (Calle 15), (c) Parche y piel de cocodrilo (Calle 16), (d) Fisura longitudinal (Carrea 9a).
