ANÁLISIS DE LA INCIDENCIA EN LAS CONDICIONES DE FLUJO DE CANALES REVESTIDOS DE UN DISTRITO DE RIEGO POR LA PRESENCIA DE SEDIMENTOS Y CRECIMIENTO DE VEGETACIÓN

Agustín Armando Macgregor Torrado, Romel Jesús Gallardo Amaya, Pedro Nel Angarita Uscátegui

**Universidad Francisco de Paula Santander
Ocaña, Colombia**

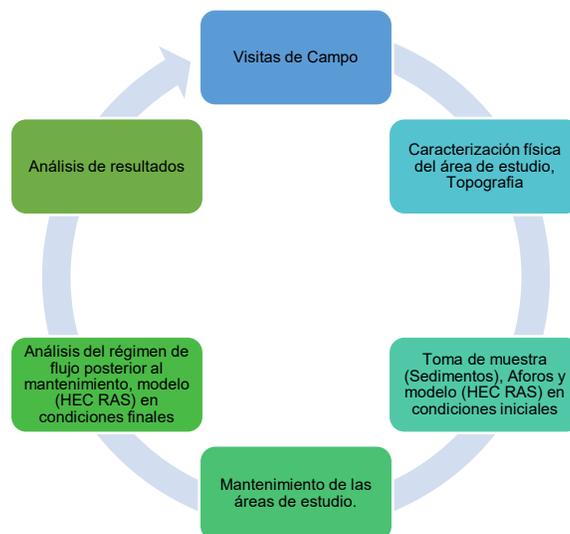
En la figura 1 se puede apreciar las 6 fases por medio de las cuales se desarrolló la investigación.

Figura 1. Procesos para el desarrollo de la investigación

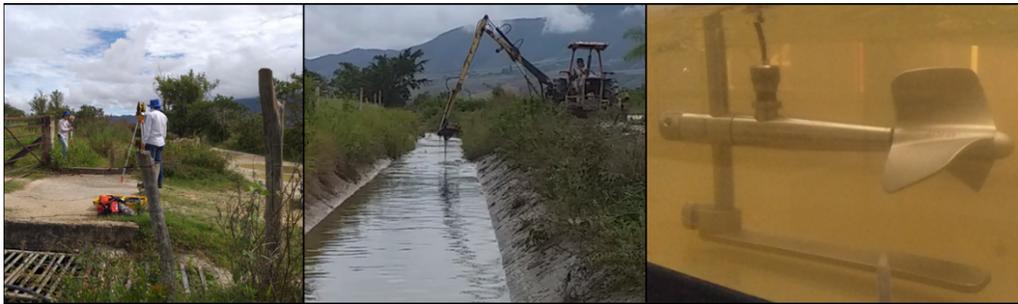
Fase 1: *Visitas de campo:* En esta fase se desarrollaron visitas de campo al distrito de riego del municipio de Abrego Norte de Santander, con el fin de localizar las zonas de estudio, las cuales corresponden a las diferentes zonas susceptibles a problemas de sedimentación. **Fase 2:** *Caracterización física de las áreas de estudio:* En esta fase se realizaron registros fotográficos, levantamientos topográficos, con el objetivo de conocer las propiedades físicas de las áreas de estudio, además de conocer las condiciones en las que se encuentran dichos tramos. **Fase 3:** *Trabajo de Campo:* En esta fase se tomaron muestras de los sedimentos depositados con el fin de evaluar las características físicas de dichos materiales, posteriormente se realizaron estimaciones de caudales mediante la realización de aforos con el apoyo de un micro molinete, finalmente en esta fase se realizó el modelo en HEC RAS bajo condiciones iniciales. Ver figura 2.

Figura 2. Levantamiento topográfico, toma de muestra de sedimentos, aforo en condiciones iniciales

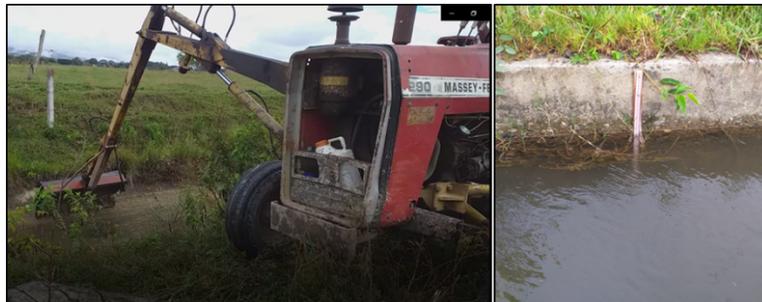
Fase 4: *Mantenimiento de las áreas de estudio:* En esta fase se realizaron actividades de mantenimiento de los sectores del canal en estudio, consistentes en el retiro de la vegetación y los sedimentos. **Fase 5:** *Análisis del régimen de flujo en condiciones posteriores al mantenimiento:* En esta fase se efectuaron estimaciones de caudales a partir de realizar aforos por medio del método de área y velocidad medida con micro molinete. Finalmente, en esta fase se realizó el modelo en HEC RAS bajo condiciones finales (Parhi et al, 2012), ver figura 6. **Fase 6:** *Análisis de resultados:* En esta fase se llevó a cabo el desarrollo de un análisis de resultados obtenidos de los modelos bajo condiciones iniciales y finales.

Figura 3. Mantenimiento y aforo en condiciones finales

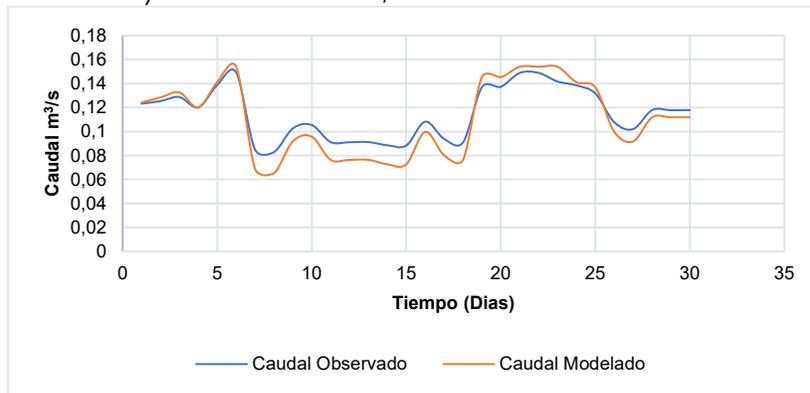
Con los respectivos datos de campo y los modelados a través de la ecuación Manning, se realizó la variación del valor del coeficiente de rugosidad ($n = 0.027$), hasta lograr unos valores aceptables de los coeficientes de bondad, Nash-Sutcliffe con un valor de 0.74 y PBIAS 5.47, los cuales indican que la calibración es muy buena, según los rangos de evaluación de ambos coeficientes, ver figura 4.

Figura 4. Caudales observados y Caudales modelados, condiciones iniciales.

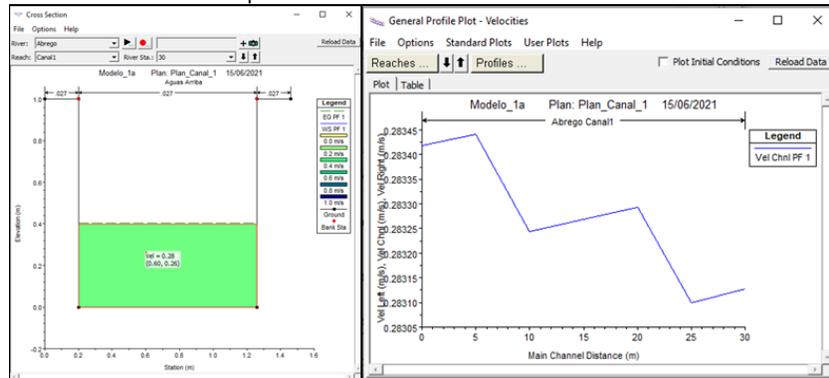
En la figura 5 se puede observar el comportamiento de la velocidad media a lo largo del tramo de canal evaluado, en donde se resalta que el valor promedio es de 0.283 m/s.

Figura 5. Reporte de velocidad media bajo condiciones iniciales en Pr 0+30 m

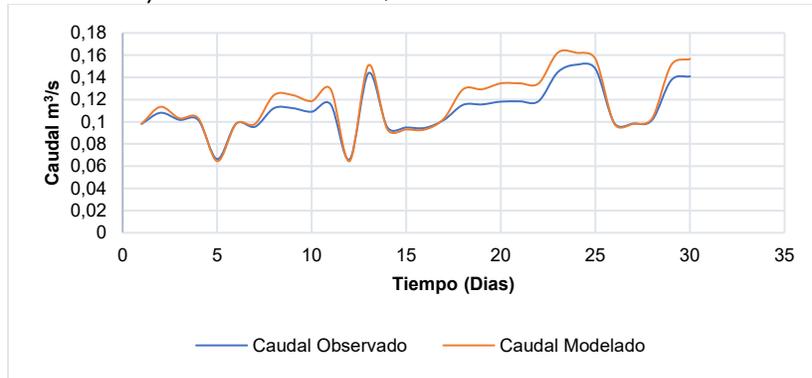
Con los respectivos datos de campo y modelados a través de la ecuación Manning, se realizó la variación del valor del coeficiente de rugosidad ($n = 0.020$), hasta lograr unos valores aceptables de los coeficientes de bondad (Ocampos *et al* 2014), Nash-Sutcliffe con un valor de 0.71 y PBIAS -7.59, los cuales indican que la calibración es muy buena según los rangos de evaluación de ambos coeficientes, ver figura 7.

Figura 7. Caudales observados y Caudales modelados, condiciones finales.

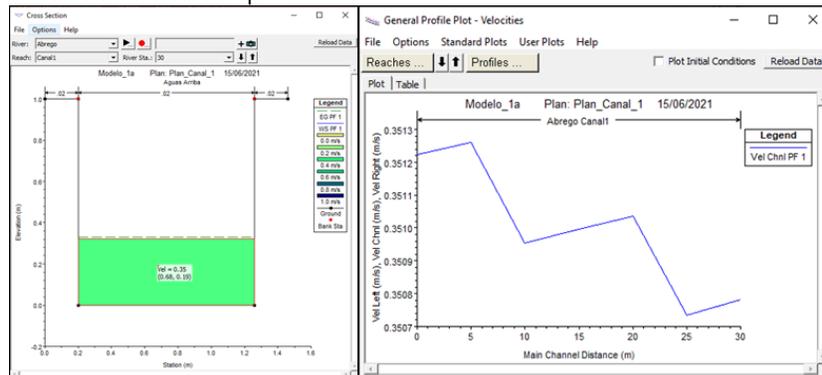
En la figura 8 se puede observar el comportamiento de la velocidad media a lo largo del tramo de canal evaluado, en donde se resalta que su valor promedio es de 0.283 m/s

Figura 8. Reporte de velocidad media bajo condiciones finales en Pr 0+30 m
