**NUEVAS REALIDADES PARA LA EDUCACIÓN EN INGENIERÍA:
CURRÍCULO, TECNOLOGÍA, MEDIO AMBIENTE Y DESARROLLO**

Diseño eléctrico para la instalación de un equipo ionizante en la Clínica Angiografía de Colombia en Villavicencio

**Corporación Universitaria del Meta
Villavicencio, Colombia**

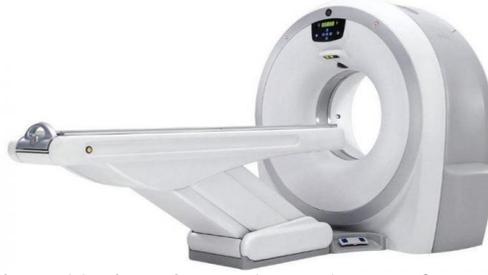
Ilustración 1. Tomógrafo General Electric, modelo Brivo CT385

- Estativo: 670 Vdc- 100 A, 440/ 254 Vac- 16 A, 208/120 Vac- 16/30/40 A, 50/60 Hz
- Consola del ordenador: 120 VAC, 20 A, 50/60 Hz
- Mesa: 120 Vac, 10 A, 50/60 Hz
- Unidad de distribución de energía (PDU): 200-240 Vac, 90 kVA (75 kVA para BrightSpeed 4 cortes), 50/60 Hz

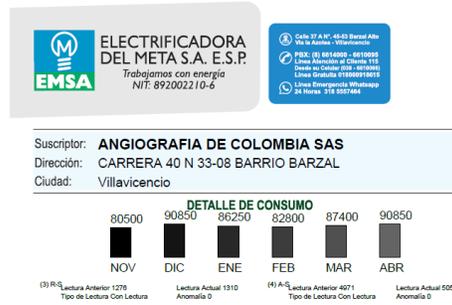
Ilustración 3. Factura de energía de la clínica Angiografía de Colombia S.A.S. (Villavicencio)

Para un centro hospitalario tiene gran número de cargas eléctricas que por ser instalaciones especiales deben estar las 24 horas suministrando energía para el soporte vital. El consumo energético global es alto y se refleja en el costo monetario. En la siguiente gráfica se evidencia el consumo durante los últimos 6 meses, para el mes de abril de 2022 fue de 90,850KWh.

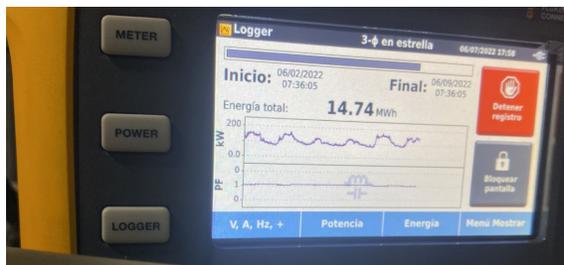
Ilustración 5. Gráfica de consumo en el analizador de Red Fluke 1736

Desde la instalación del analizador de red se realizó el seguimiento día a día del con el fin de garantizar que el equipo grabará de manera ininterrumpida para que no se afectará el estudio.

Posteriormente a su desinstalación se procede a descargar la información con el fin de evidenciar los picos de mayo carga, en el cual se evidenció un consumo máximo de 195 KVA. De igual manera se revisa la capacidad del transformador el cual tiene una capacidad de 800 KVA.
