NUEVAS REALIDADES PARA LA EDUCACIÓN EN INGENIERÍA:  
CURRÍCULO, TECNOLOGÍA, MEDIO AMBIENTE Y DESARROLLO

# **Fabricación de probetas soldadas con inclusiones de escoria y grietas inducidas durante el proceso de soldadura para uso como material didáctico en la enseñanza de ensayos no destructivos**

**Universidad Industrial de Santander  
Bucaramanga, Colombia**

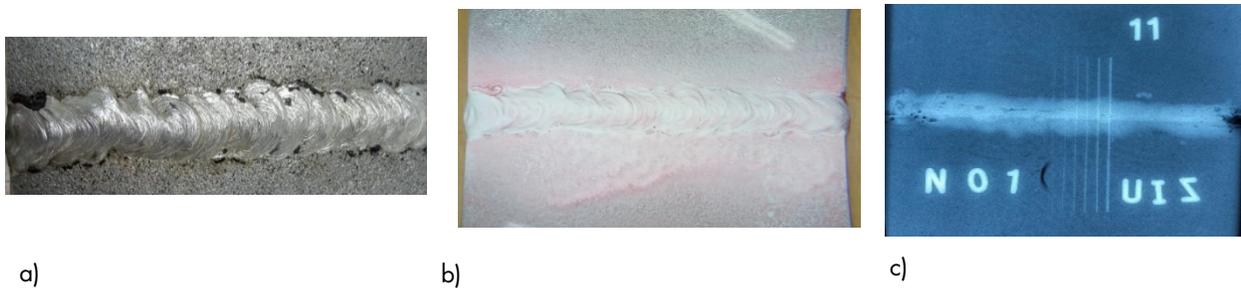
a) b) c)  
 Figura 1. Evaluación por END del patrón M1. En la figura 1a) se observan socavaduras por IV, en la figura 1b) no es posible detectar ningún tipo de discontinuidad por LP, la figura 1c) muestra la presencia de porosidad interna determinada por Rx.

La evaluación de los patrones se realizó usando las técnicas de END mencionadas en la metodología. El patrón M1 presenta poros internos que fueron detectados por Rx, dichas discontinuidades no fueron observadas por LP. En esta muestra no se detectaron inclusiones de escoria ni grietas, pero, se observaron socavaduras a partir de la IV. En el patrón M2 se encontró una grieta que, aunque no pudo observarse por IV fue revelada por LP y Rx. El patrón M3 presenta porosidad agrupada, inclusiones de escoria y socavaduras, todas las discontinuidades son apreciables por IV y confirmadas por los otros END realizados. En el patrón M4 se encontró porosidad aislada y socavaduras observables por IV y LP, se presume que las inclusiones de escoria que querían inducirse en la línea de fusión fueron eliminadas durante la limpieza. La evaluación por Rx permitió evidenciar falta de penetración en el cordón de soldadura. En el patrón M5 fue posible observar la propagación de una grieta a partir de la coalescencia de la porosidad encontrada a lo largo del cordón. El patrón M6 presenta porosidad agrupada y socavaduras observables por IV y LP. Se encontró porosidad interna por medio del ensayo de Rx. En el patrón M7 se observó la presencia de porosidad y falta de fusión evidenciadas por medio de IV y LP, la inspección con Rx determinó que adicionalmente se produjo falta de penetración. El patrón M8 presenta inclusiones de escoria detectadas por IV y PM y falta de fusión que pudo evidenciarse por IV y LP, se determinó adicionalmente, que la muestra presenta falta de penetración detectada por medio de Rx. En el patrón M9 se observaron poros agrupados y alineados tanto por IV como por LP, el examen por Rx permitió establecer la presencia de una grieta interna. De igual forma, el patrón M10 presenta porosidad observable por IV y LP, adicionalmente, fue posible detectar la presencia de una grieta superficial por medio de PM. En las figuras 1-10 se presentan los resultados obtenidos para cada patrón evaluado por diversos END.

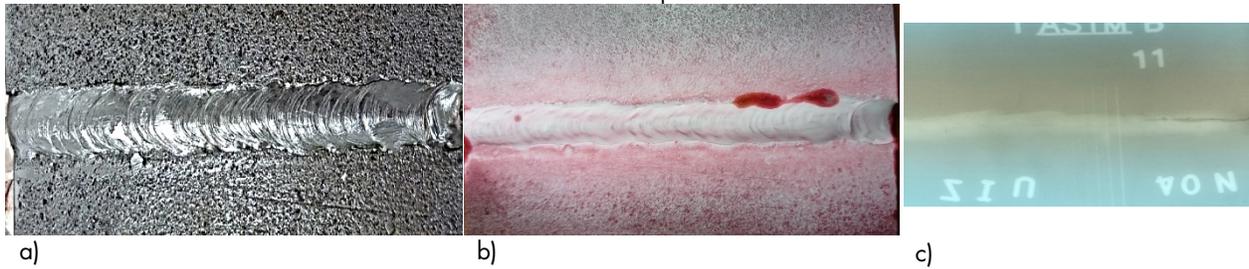
a) b) c)  
 Figura 2. Evaluación por END del patrón M2. En la figura 2a) no se observan discontinuidades por IV, en la figura 2b) se observa una grieta revelada por LP, la figura 2c) confirma la presencia de una grieta por Rx.

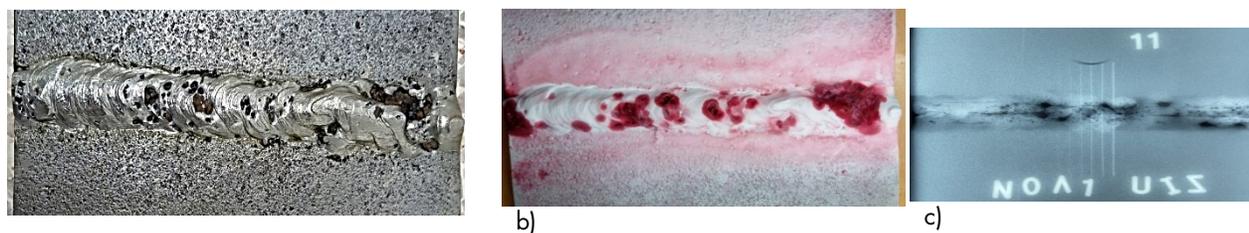
a) b) c)  
 Figura 3. Evaluación por END del patrón M3. En la figura 3a) se observa porosidad agrupada, inclusiones de escoria y socavaduras reveladas por IV, en la figura 3b) se confirma la presencia de porosidades por LP, la figura 3c) confirma la presencia de porosidad agrupada por Rx.

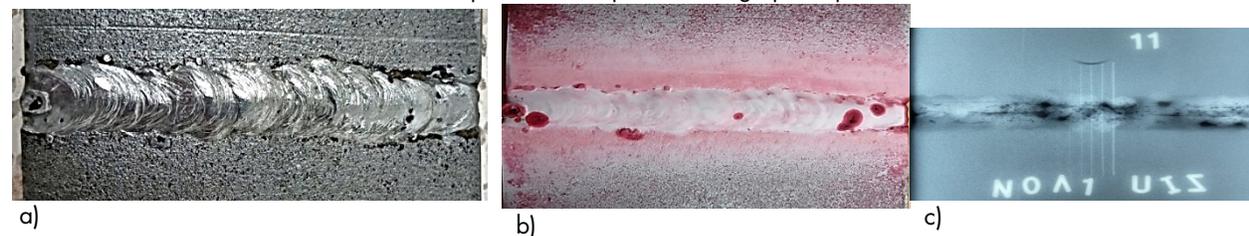
a) b) c)  
 Figura 4. Evaluación por END del patrón M4. En la figura 4a) se observa porosidad aislada y socavaduras reveladas por IV, en la figura 4b) se confirma la presencia de porosidades por LP, la figura 4c) confirma por Rx la presencia de porosidad y además revela falta de penetración en la soldadura.

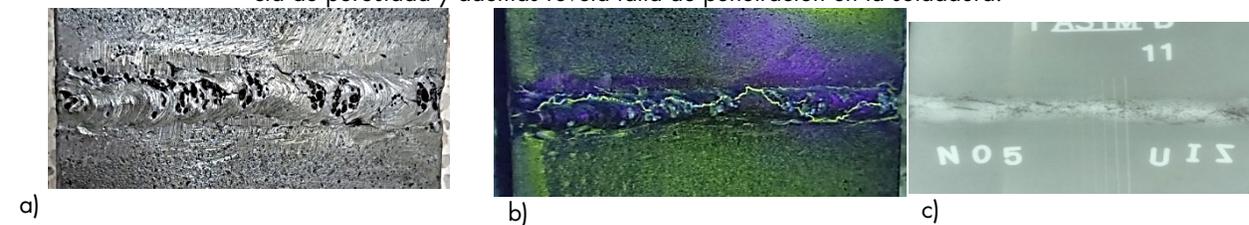
a) b) c)  
 Figura 5. Evaluación por END del patrón M5. En la figura 5a) se observa porosidad agrupada revelada por IV, en la figura 5b) se observa una grieta a lo largo del cordón de soldadura por PM, la figura 5c) confirma por Rx la presencia de una grieta a lo largo del cordón de soldadura.

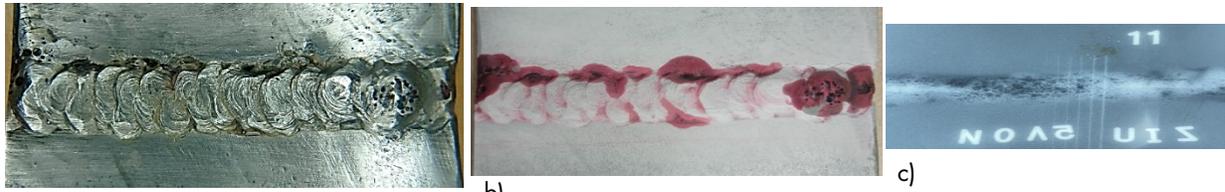
a) b) c)  
Figura 6. Evaluación por END del patrón M6. En la figura 6a) se observa porosidad agrupada, inclusiones de escorias y sovacaduras reveladas por IV, en la figura 6b) se confirma la presencia de porosidad por LP, la figura 6c) revela por Rx la presencia de porosidad interna en el cordón de soldadura.

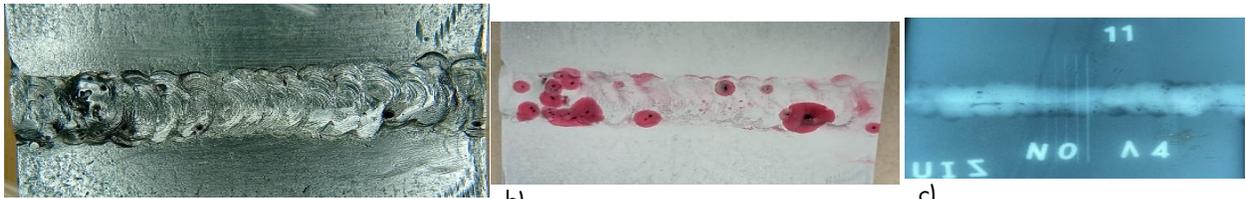
a) b) c)  
Figura 7. Evaluación por END del patrón M7. En la figura 7a) se observa porosidad y falta de fusión reveladas por IV, en la figura 7b) se confirma la presencia de porosidad por LP, la figura 7c) revela por Rx la presencia de porosidad interna y falta de penetración del cordón de soldadura.

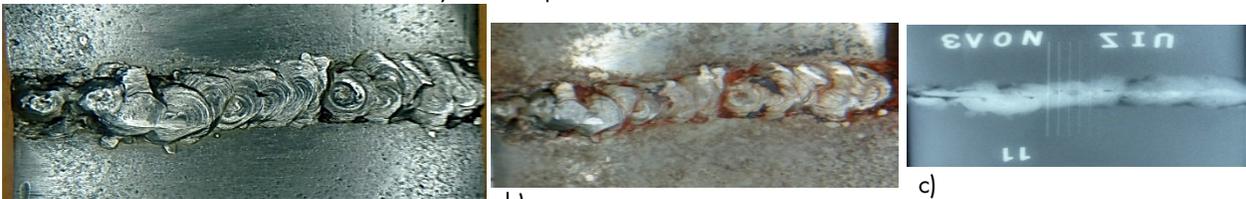
a) b) c)  
Figura 8. Evaluación por END del patrón M8. En la figura 8a) se observa falta de fusión e inclusiones de escoria reveladas por IV, en la figura 8b) se confirma la presencia de inclusiones de escoria por PM, la figura 8c) revela por Rx la presencia de porosidad interna, falta de fusión y falta de penetración del cordón de soldadura.

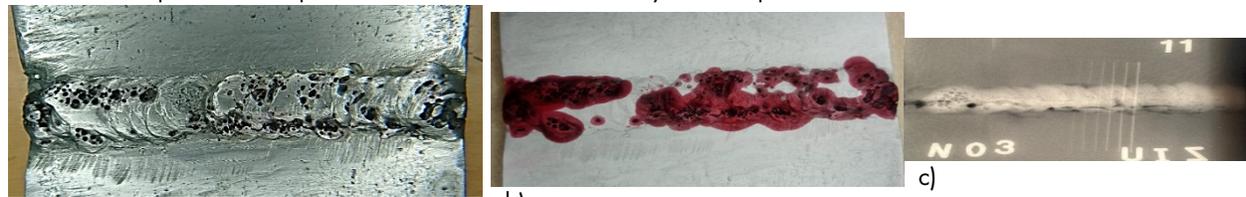
a) b) c)  
Figura 9. Evaluación por END del patrón M9. En la figura 9a) se observa porosidad y una grieta revelada por IV, en la figura 9b) se confirma la presencia de porosidad por LP, la figura 9c) revela por Rx la presencia de porosidad interna, grietas a lo largo del cordón de soldadura.

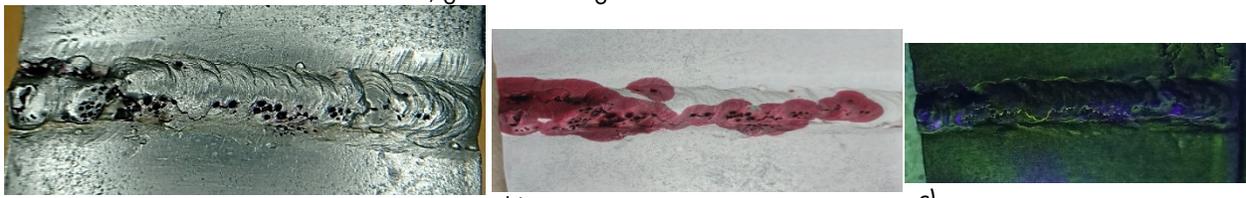
a) b) c)  
Figura 10. Evaluación por END del patrón M10. En la figura 10a) se observa porosidad alineada y grietas reveladas por IV, en la figura 10b) se confirma la presencia de porosidad alineada por LP, la figura 10c) revela por PM la presencia de una grieta que se propaga a lo largo del cordón de soldadura.
