# **CARACTERIZACIÓN GEOTÉCNICA Y VULNERABILIDAD POR MOVIMIENTOS EN MASAS ENTRE LA VEREDA DE PUENTE QUEMAO Y EL CORREGIMIENTO DE SAN FRANCISCO DE ASÍS, EN EL COPEY, CESAR**

**Fundación Universitaria Del Área Andina  
Valledupar, Colombia**

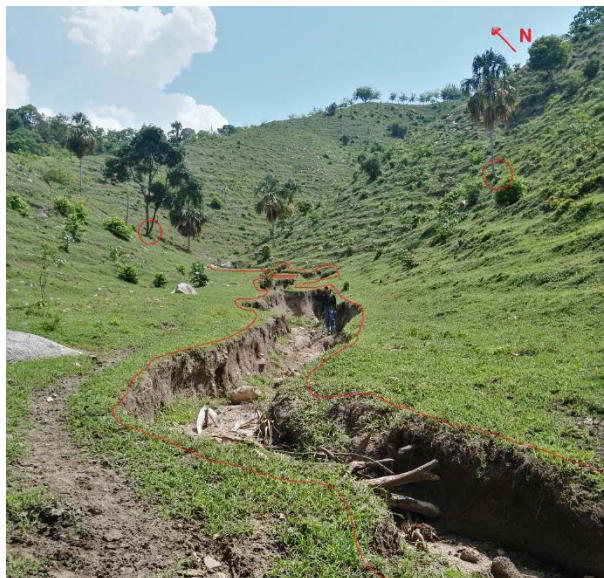
Se encuentra en la parte baja de la colina, posee escasa vegetación, una alta bioturbación y reptación. Además, se encuentran cárcavas de 3,52 metros de profundidad. (Figura 6)

Figura 6. Representa el deslizamiento rotacional. Fuente: autores

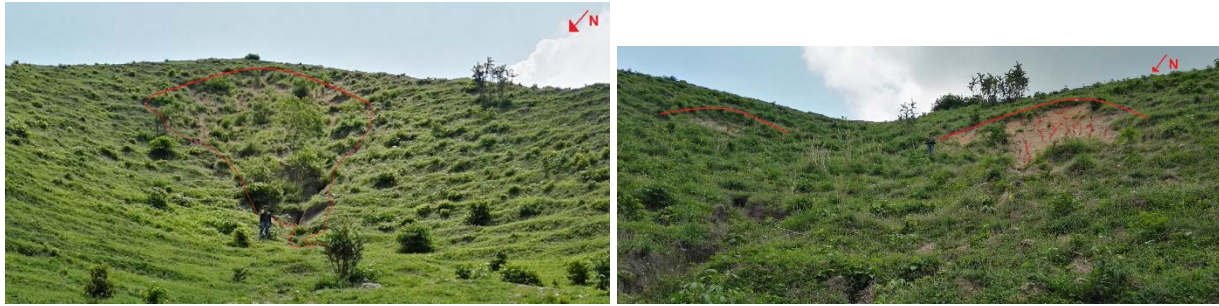
Se encuentran en la parte alta de la colina. En las laderas se percibe una baja vegetación, bioturbación y reptación. La figura 8, muestra las coronas y las formas de los movimientos en masas.

Figura 8. Representa el deslizamiento rotacional. Fuente: autores

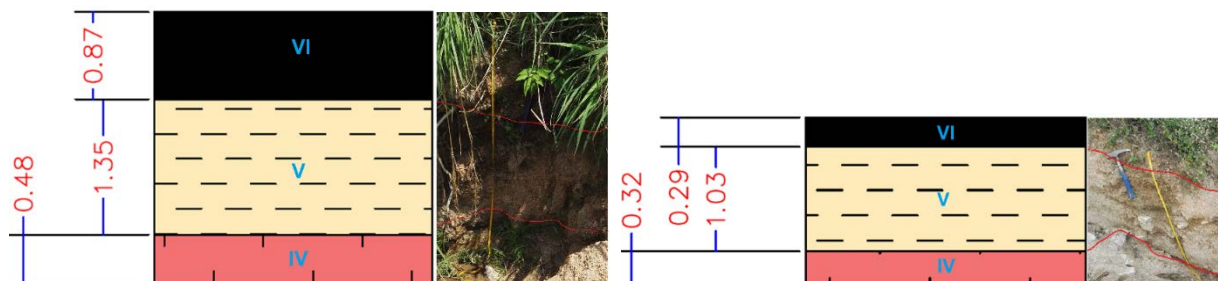
El perfil de meteorización realizado en la ladera, nos muestra que la base está constituida por Monzogranito en estado de saprolitización (VI). La parte superior está constituida por suelo conformado por Gravas mal graduadas, mezclas grava-arena, pocos finos o sin finos (V). La parte superior constituye a un suelo residual con materia orgánica descompuesta (IV). Las litologías hacen parte del Batolito De Pueblo Bello Y Patillal. (Figura 9)

Figura 9. Representa el perfil de suelos del cuarto y quinto movimiento en masa presente en una ladera. Fuente: autores.
